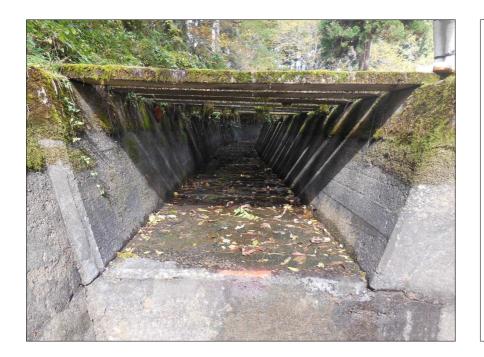
施工前

10月28日撮影

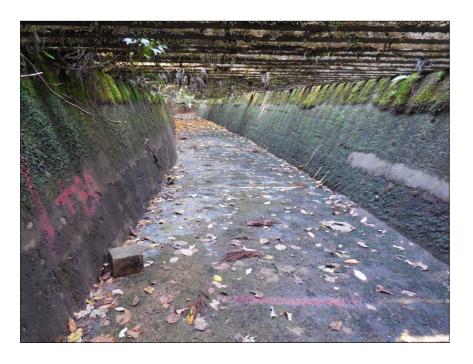
施工前

10月28日撮影

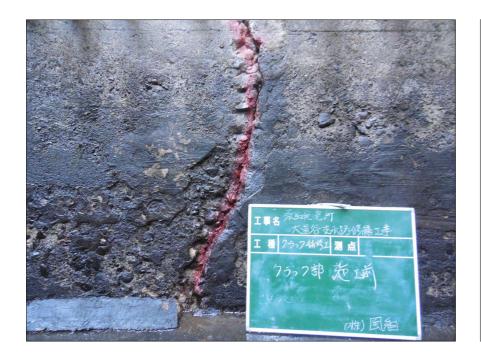
クラック部 施工前

11月4日撮影

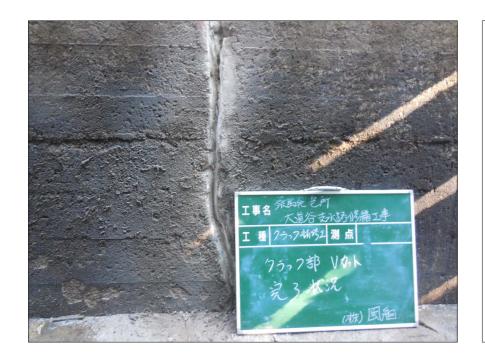
クラック部Vカット完了状況

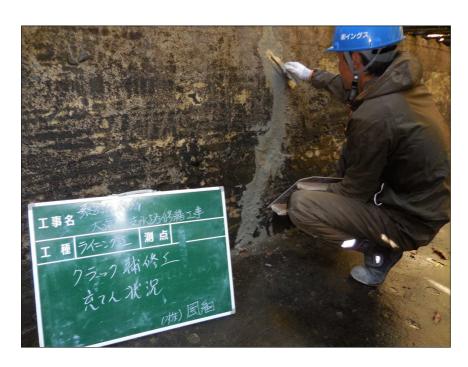
クラック部施工状況 充填状況

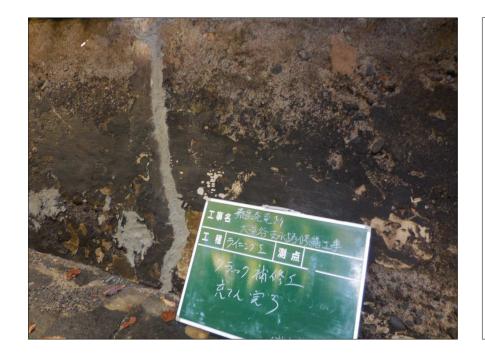
クラック部施工完了状況

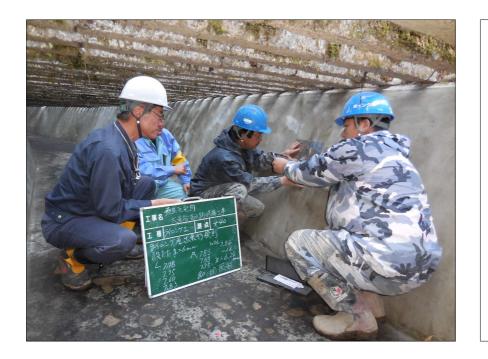
特殊USCPモルタル ライニング厚検査 +40測点 平均厚6.24mm

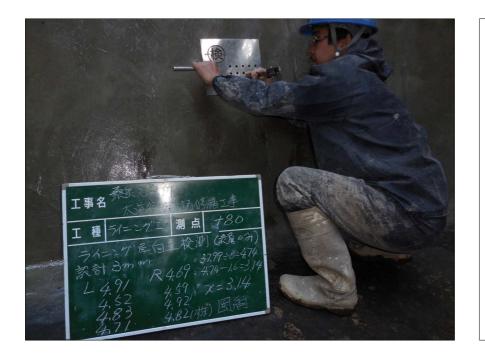
特殊USCPモルタル ライニング厚検測(自主) +80測点 平均3.14mm 表層のみ

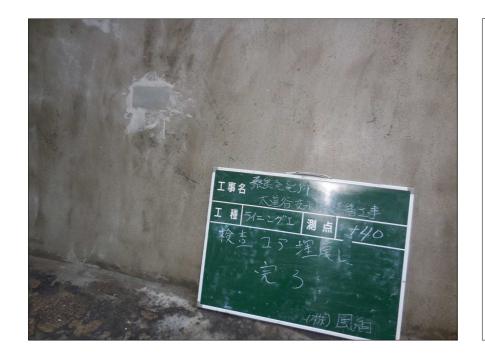
検査コア埋め戻し完了
