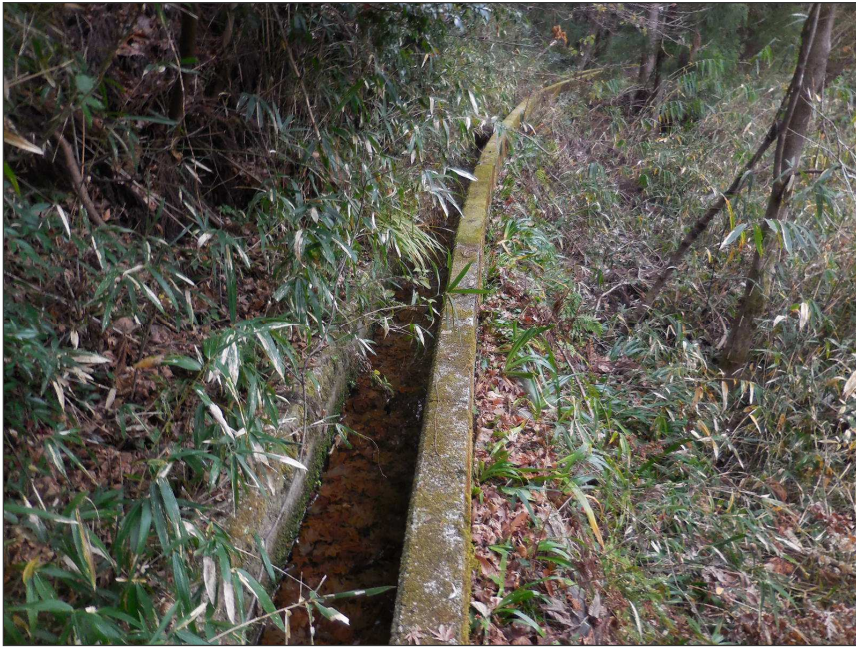
施工前

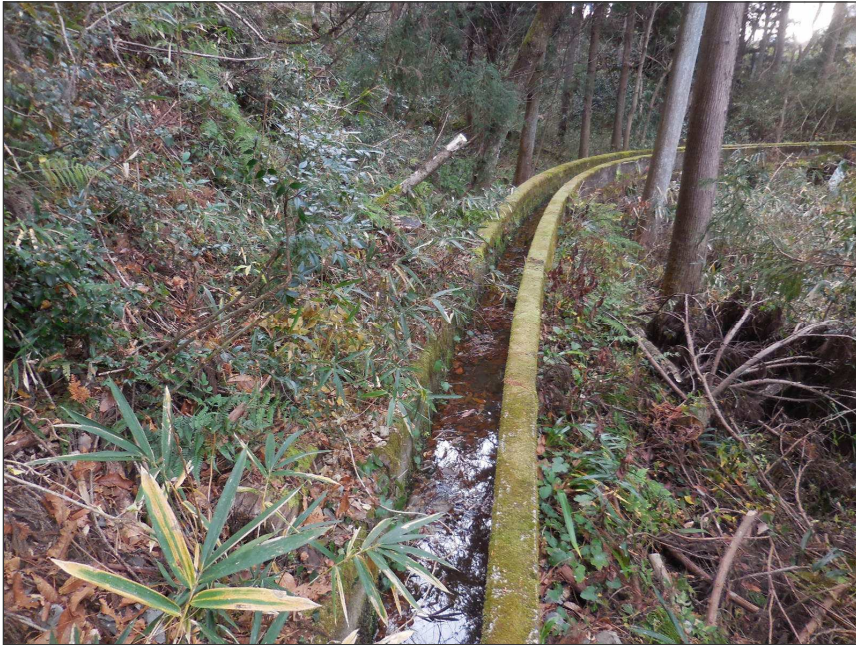
施工前

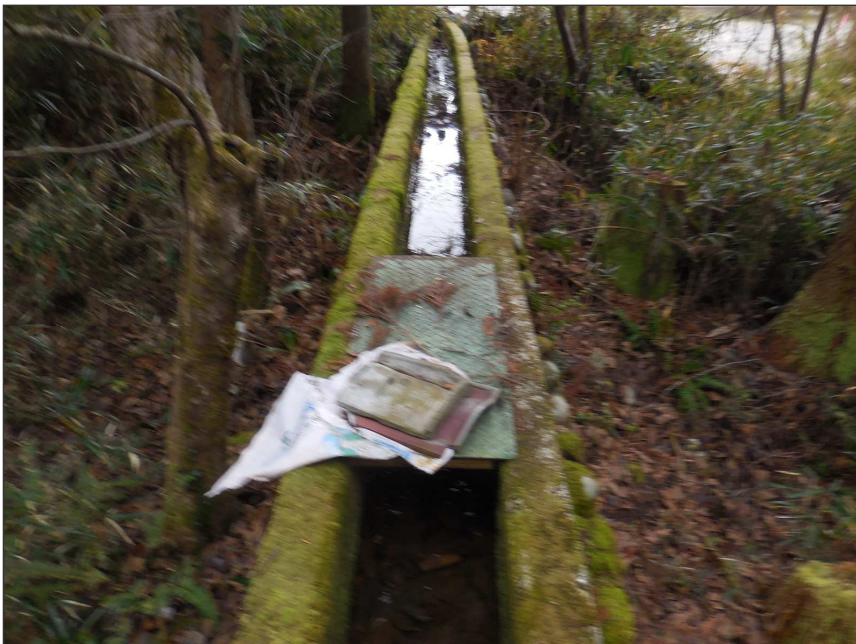
施工前

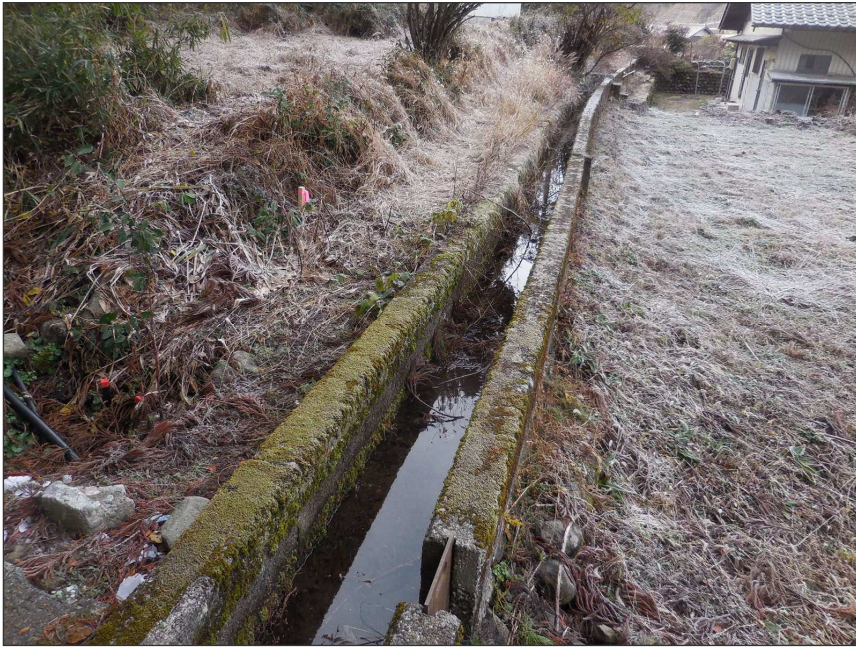
施工前

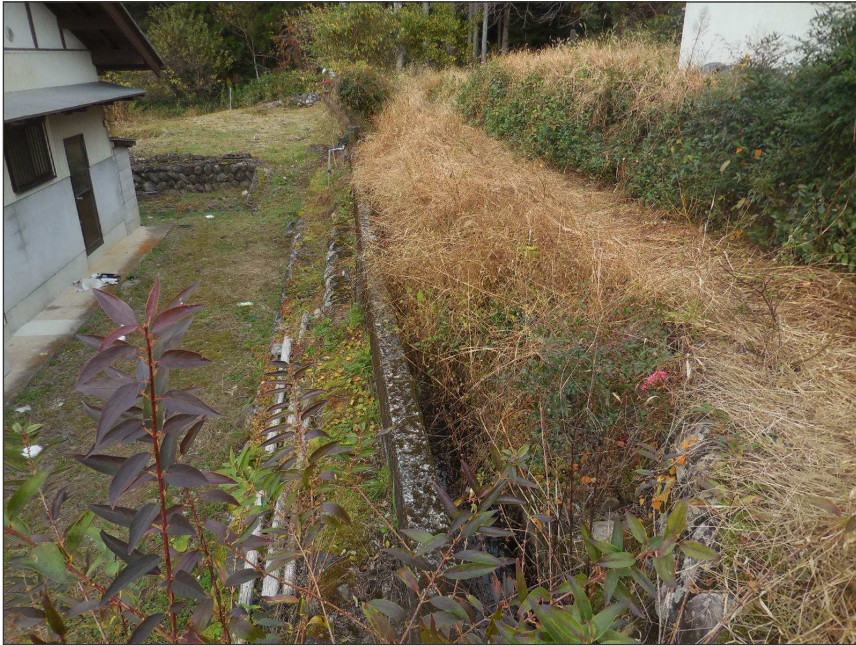
施工前

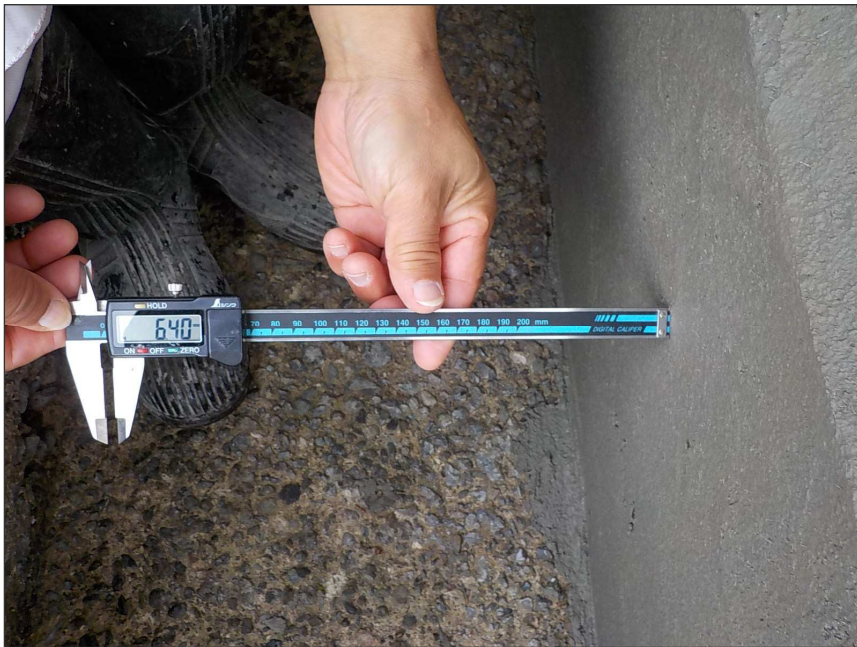
ライニング厚検測
壁面 6.4mm

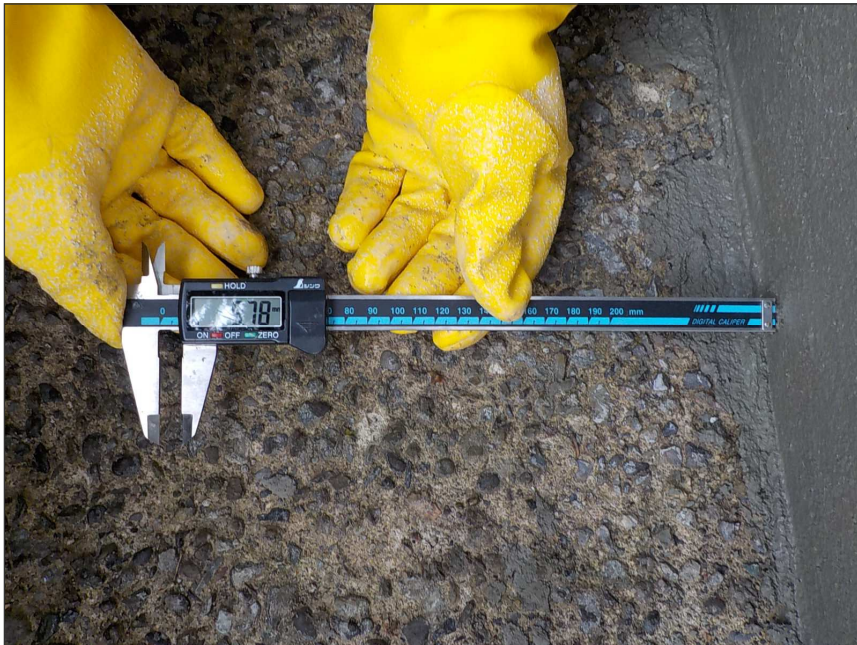
壁面 15.78mm

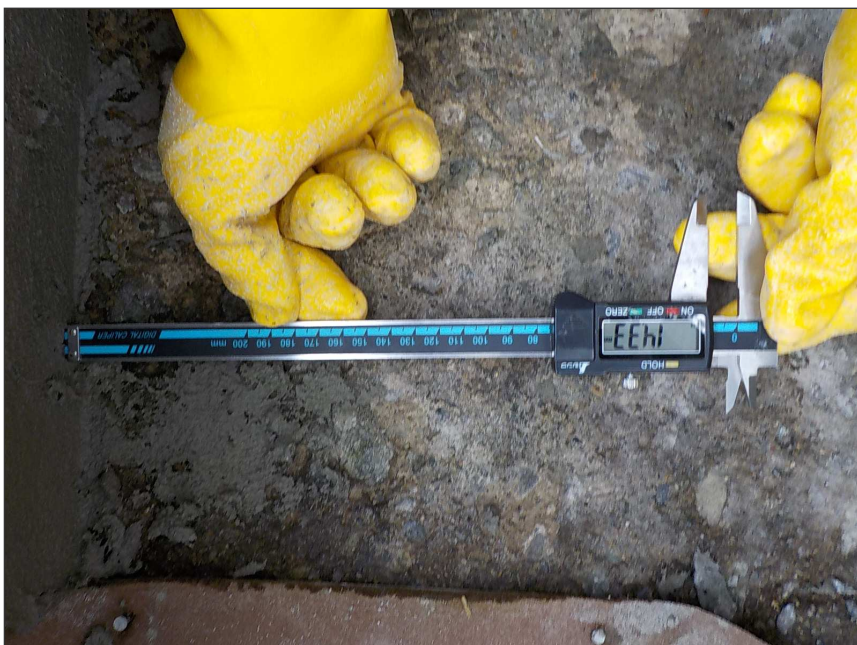
壁面 14.33mm

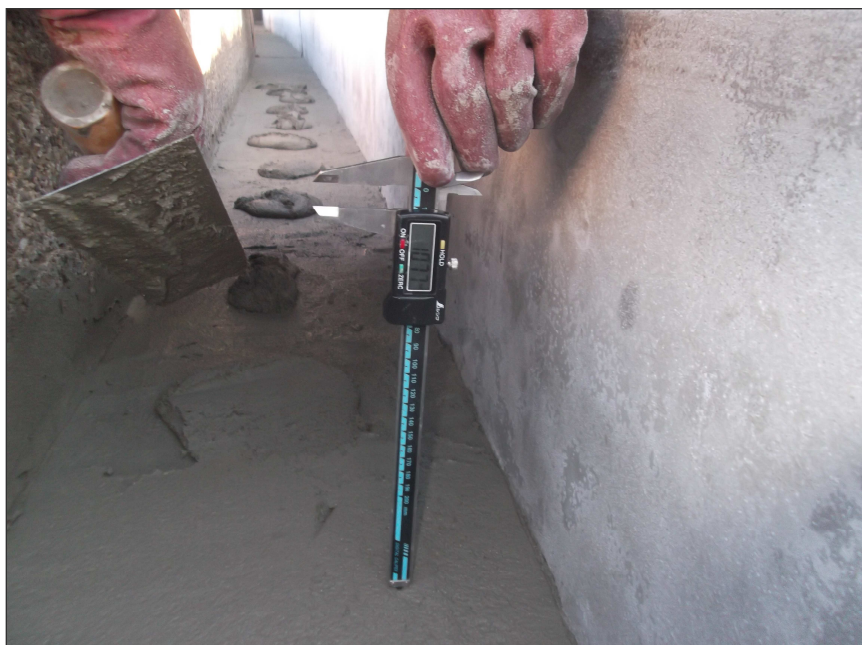
底面 10.77mm

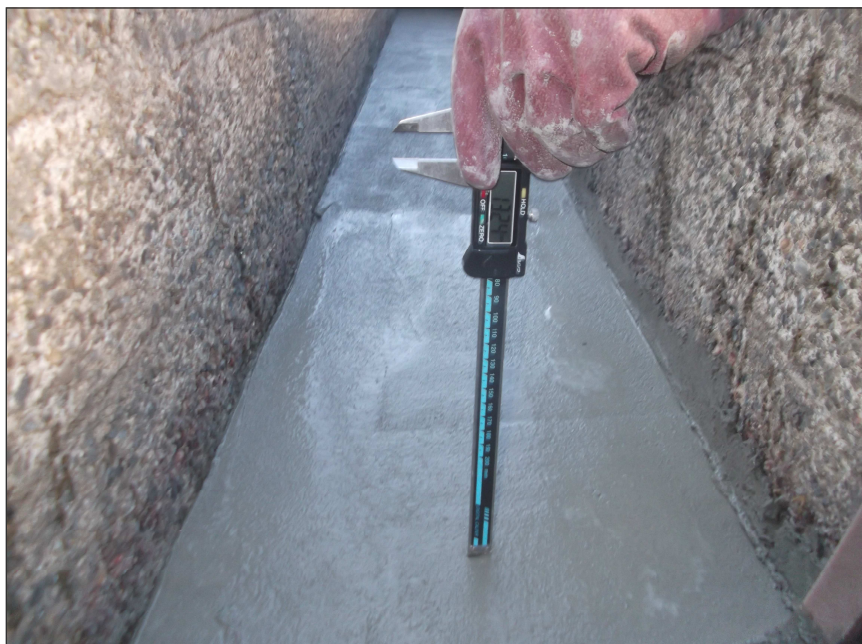
底面 13.24mm

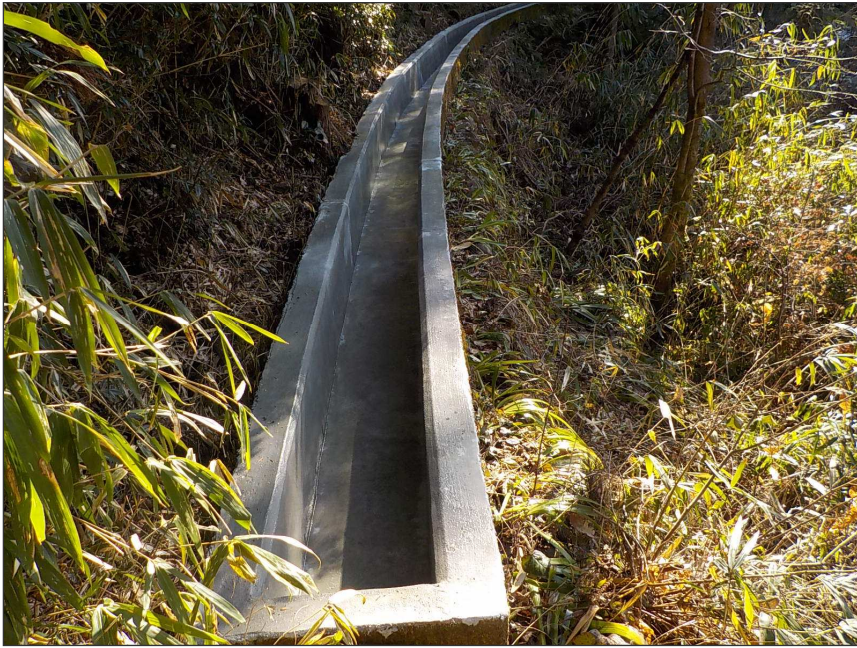
完成
