大理石汚染物質付着・除去試験

【試験の目的】

- ・大理石に各種汚染物質を付着させ、定められた期間を試験室内にて付着状況を保持した後、流水にて洗い流し処理面と無処理面の比較を行ないSITコートS処理面の耐汚染性の実証を行なう。

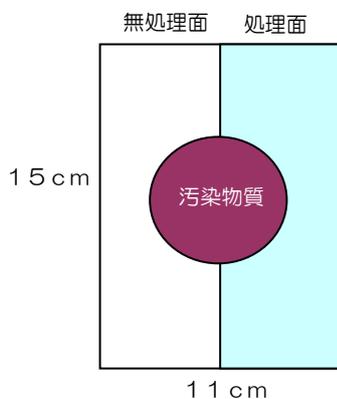
《大理石（白）試験板》

- ・約15 cm×11 cmの試験板を縦方向右半面をSITコートS処理して、中心部に円形状に汚染物質を塗布する。

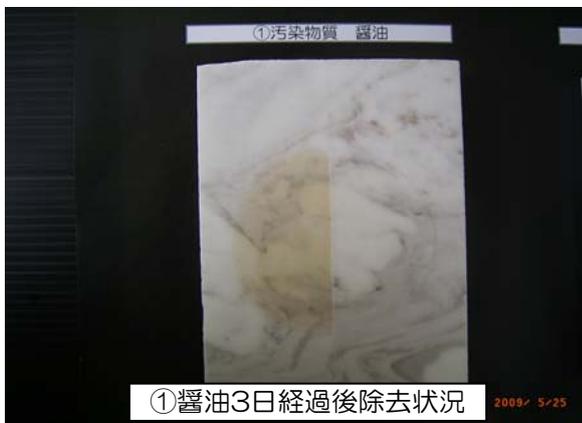
①醤油

無処理（左半面）には汚染物質が付着してしまっているのに対し、処理面（右半面）は完全に除去

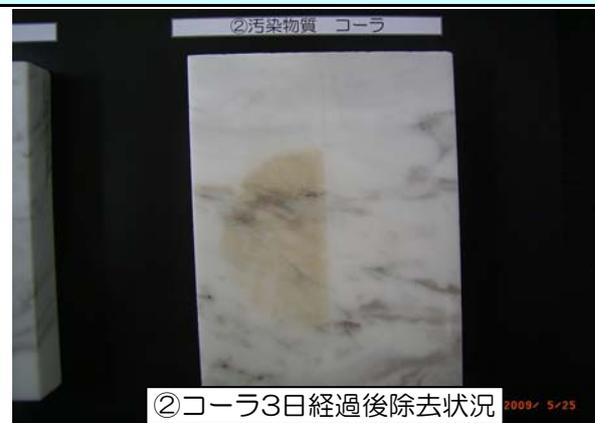
②コーラ

無処理（左半面）には汚染物質が付着してしまっているのに対し、処理面（右半面）は完全に除去

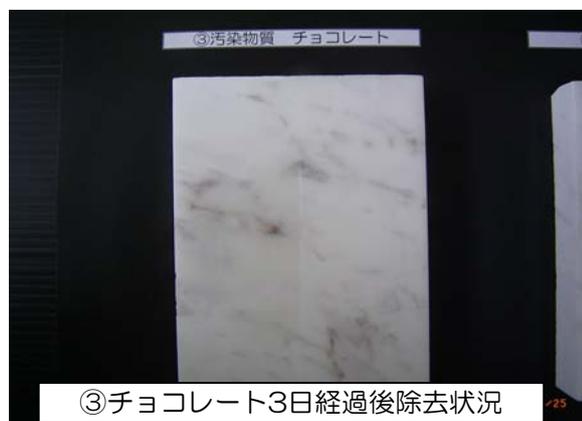
③チョコレート

無処理（左半面）には汚染物質が若干付着してしまっているのに対し、処理面（右半面）は完全に除去

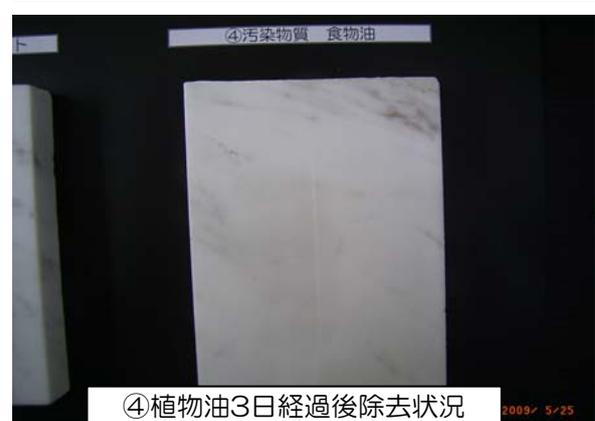
④植物油

無処理（左半面）には汚染物質が若干滲んでいるように見える。処理面（右半面）は完全に除去（油分劣化による経過観察を行なう）

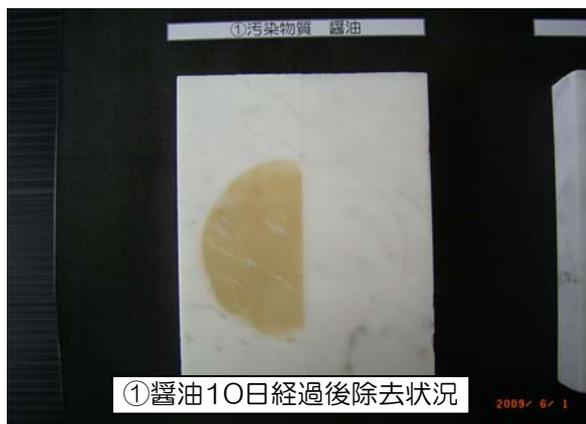
①醤油

無処理（左半面）には汚染物質が付着してしまっているのに対し（3日経過時より深く汚染）
処理面（右半面）は完全に除去

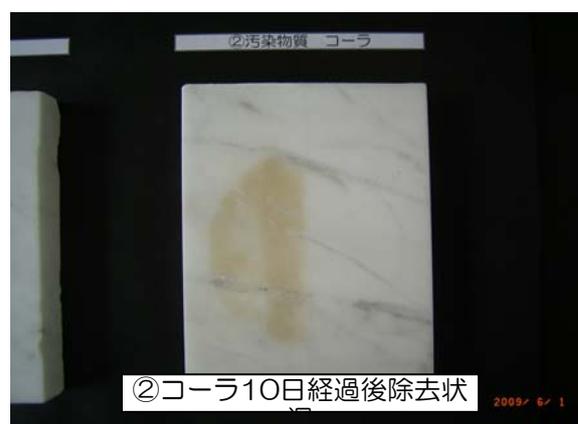
②コーラ

無処理（左半面）には汚染物質が付着してしまっているのに対し
処理面（右半面）は完全に除去

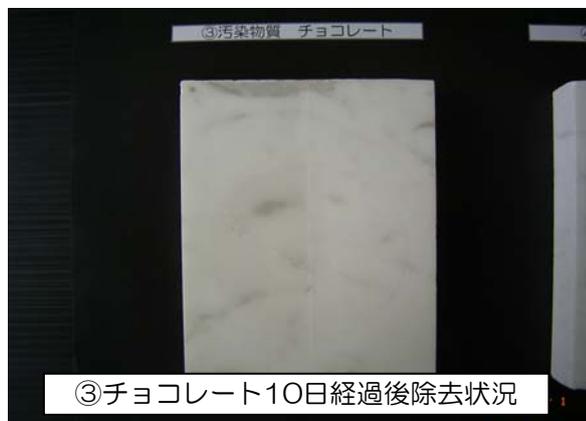
③チョコレート

無処理（左半面）には汚染物質が若干付着してしまっているのに対し
処理面（右半面）は完全に除去

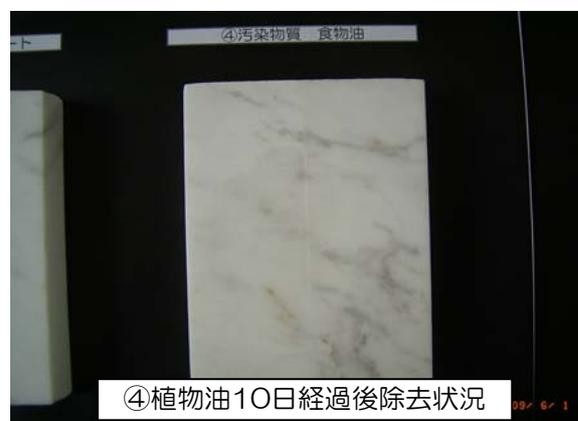
④植物油

無処理（左半面）には汚染物質が若干滲んでいるように見える。
処理面（右半面）は完全に除去
（油分劣化による経過観察を行なう）

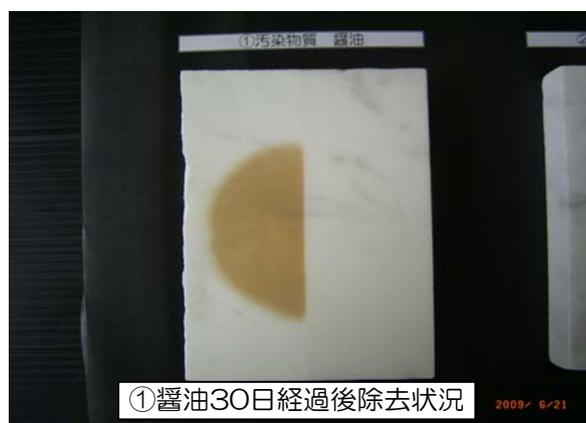
①醤油

無処理（左半面）には汚染物質が付着してしまっているのに対し（10日経過時より更に深く汚染）処理面（右半面）は完全に除去

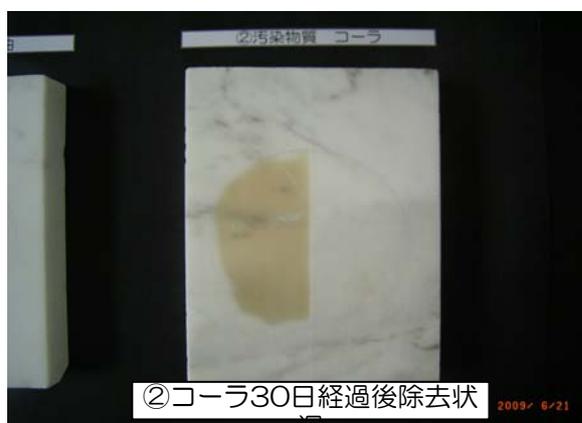
②コーラ

無処理（左半面）には汚染物質が付着してしまっているのに対し（10日経過時より更に深く汚染）処理面（右半面）は完全に除去

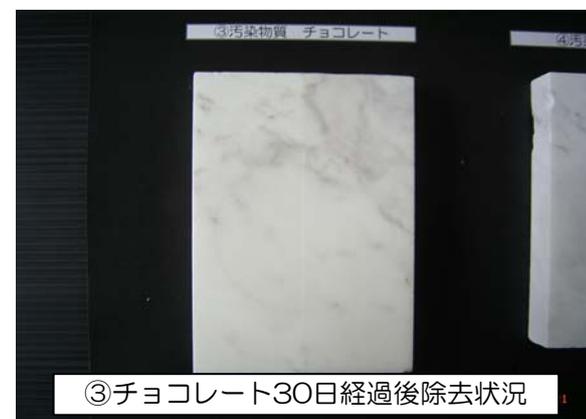
③チョコレート

無処理（左半面）には汚染物質が若干付着してしまっているのに対し処理面（右半面）は完全に除去

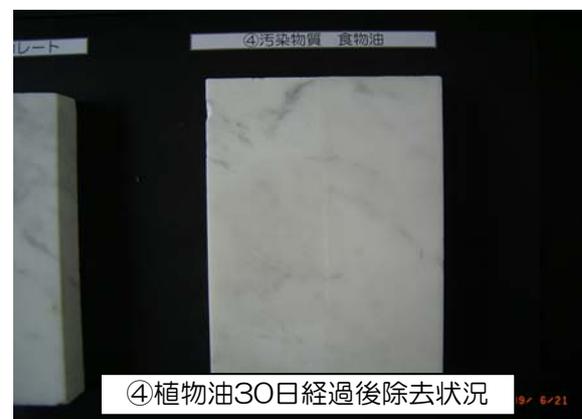
④植物油

無処理（左半面）には汚染物質が若干滲んでいるように見える。処理面（右半面）は完全に除去（油分劣化による経過観察を行なう）
