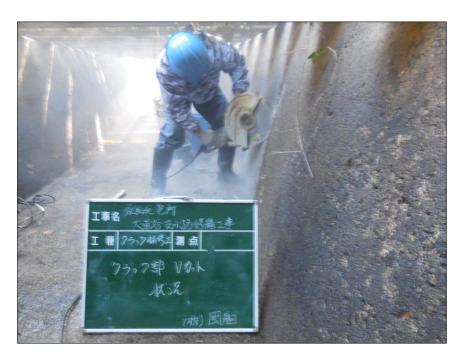
クラック部施工状況

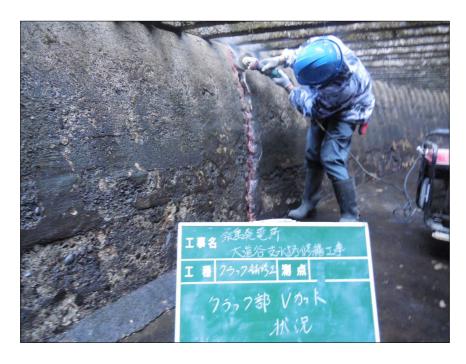
同上

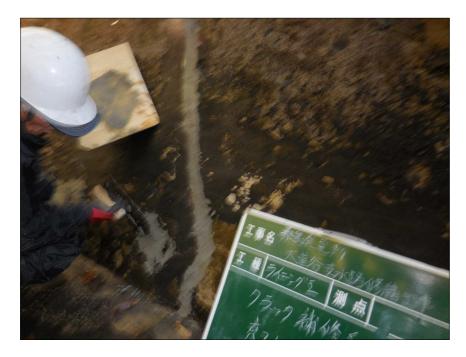
同上

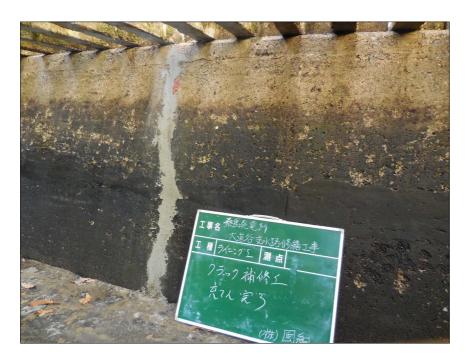
同上

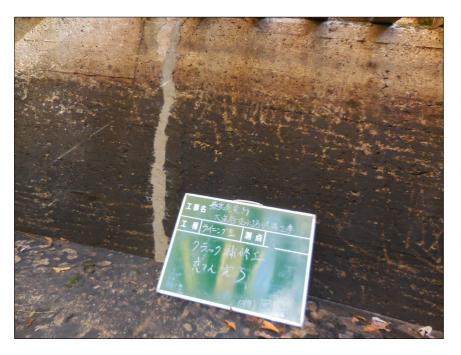
同上

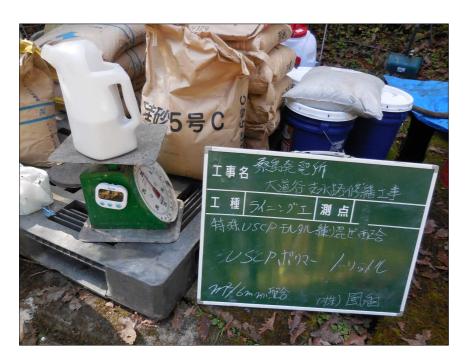
特殊USCPモルタル 練り混ぜ配合 USCPポリマー 1 リットル

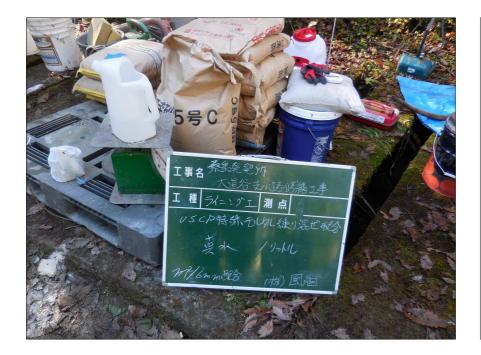
特殊USCPモルタル 練り混ぜ配合 真水 1 リットル

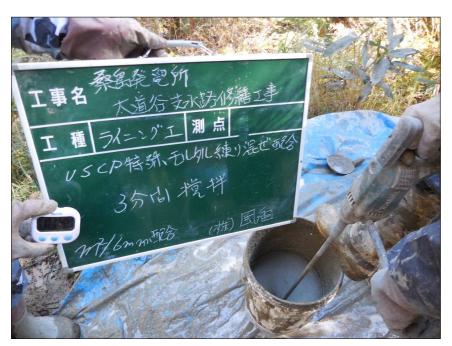
特殊USCPモルタル 3分攪拌状況

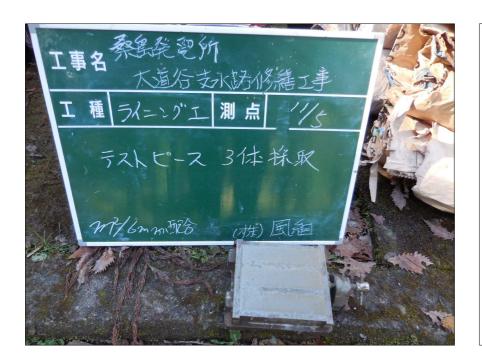
テストピース 3体採取

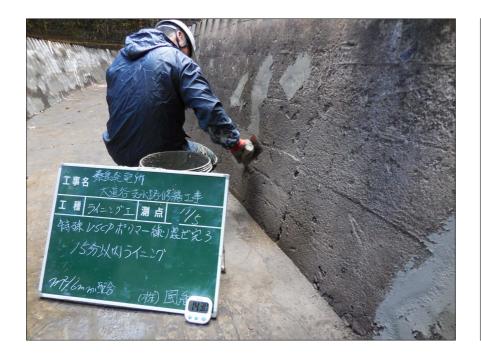
特殊USCPモルタル 練り混ぜ完了後15分以内 ライニング状況

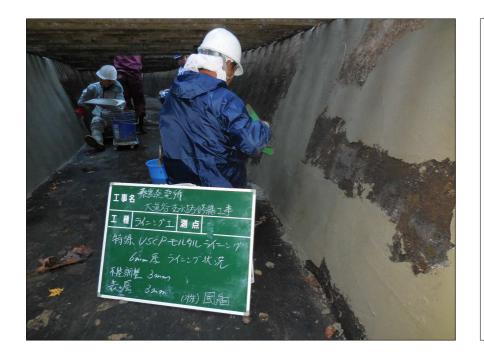
特殊USCPモルタル ライニング状況

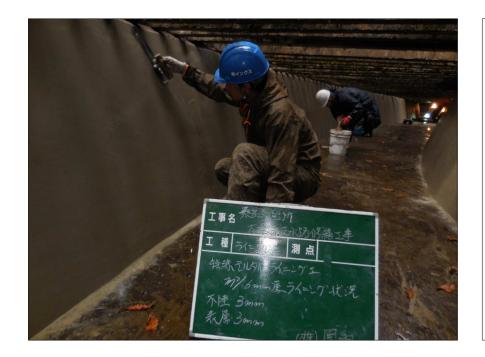
特殊USCPモルタル ライニング状況

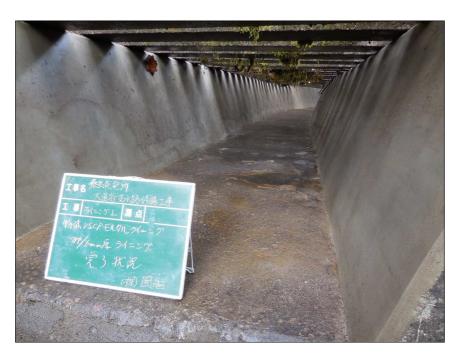
特殊USCPモルタル ライニング完了状況

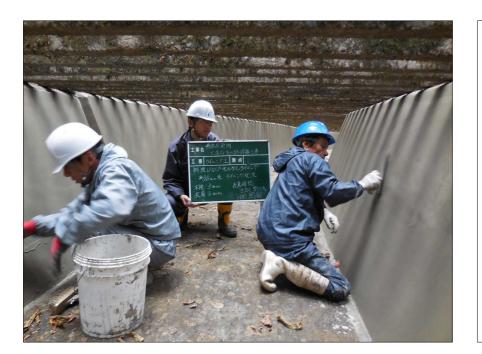
特殊USCPモルタル ライニング段階確認状況

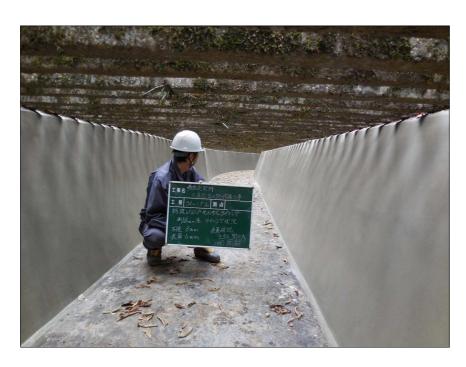
特殊USCPモルタル ライニング完了確認検査状況

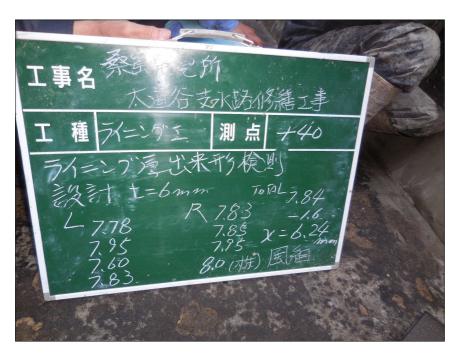
特殊USCPモルタル ライニング厚検査 +40測点 平均厚6.24mm

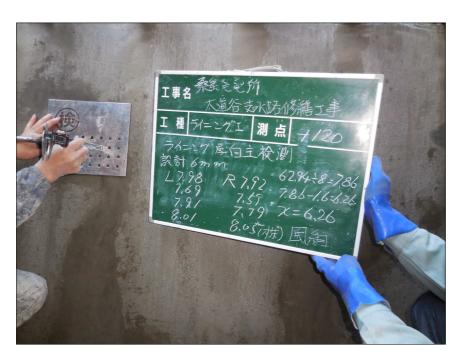
特殊USCPモルタル ライニング厚検測(自主) +120測点 平均6.26mm

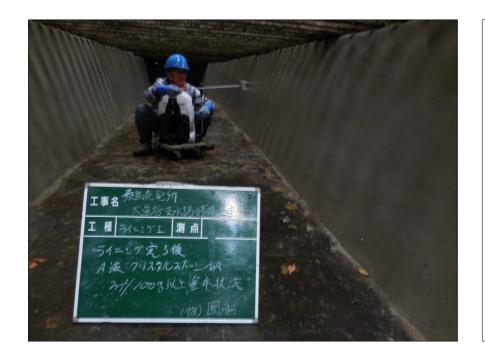
ライニング完了後 A液塗布状況

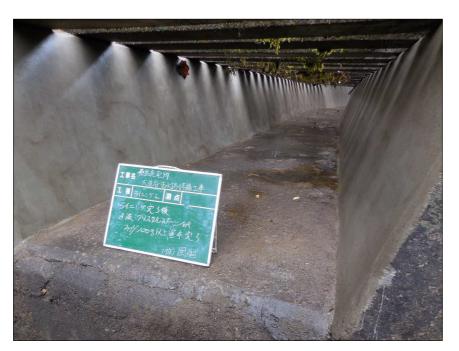
ライニング完了後 A液塗布完了状況

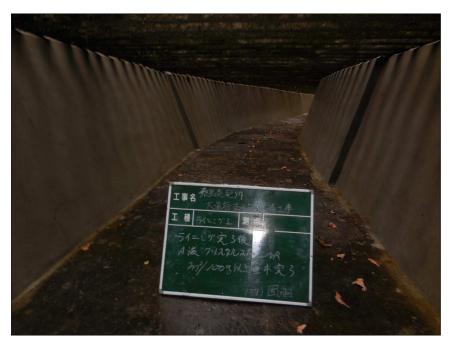
ライニング完了後 A液塗布完了状況

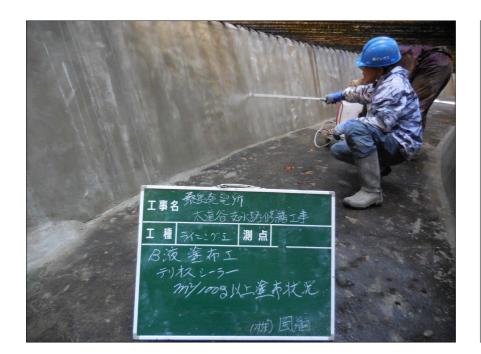
ライニング完了後 B液塗布状況

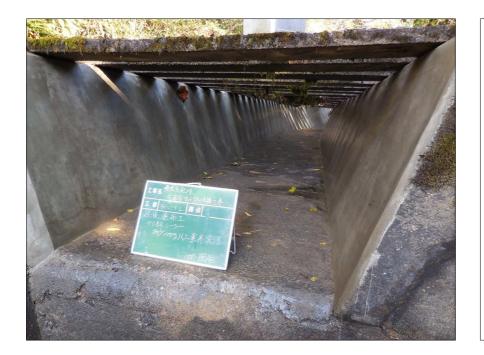
ライニング完了後 B液塗布完了状況

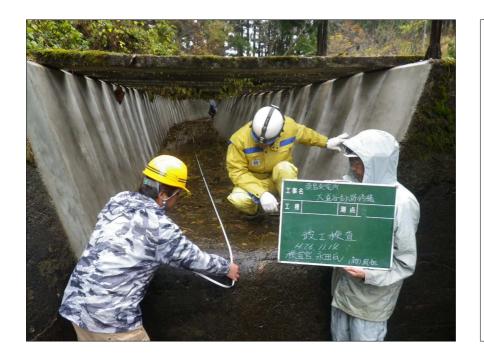
11月14日撮影

完成検査状況

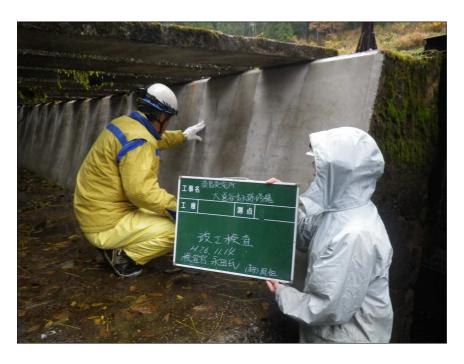
11月14日撮影

完成検査状況
